Asbestinventarisatetest

Rokegem 7A, 9667 Horebeke

Attestnummer : 20260421-000508.000

Uitgegeven op : 21.04.2026

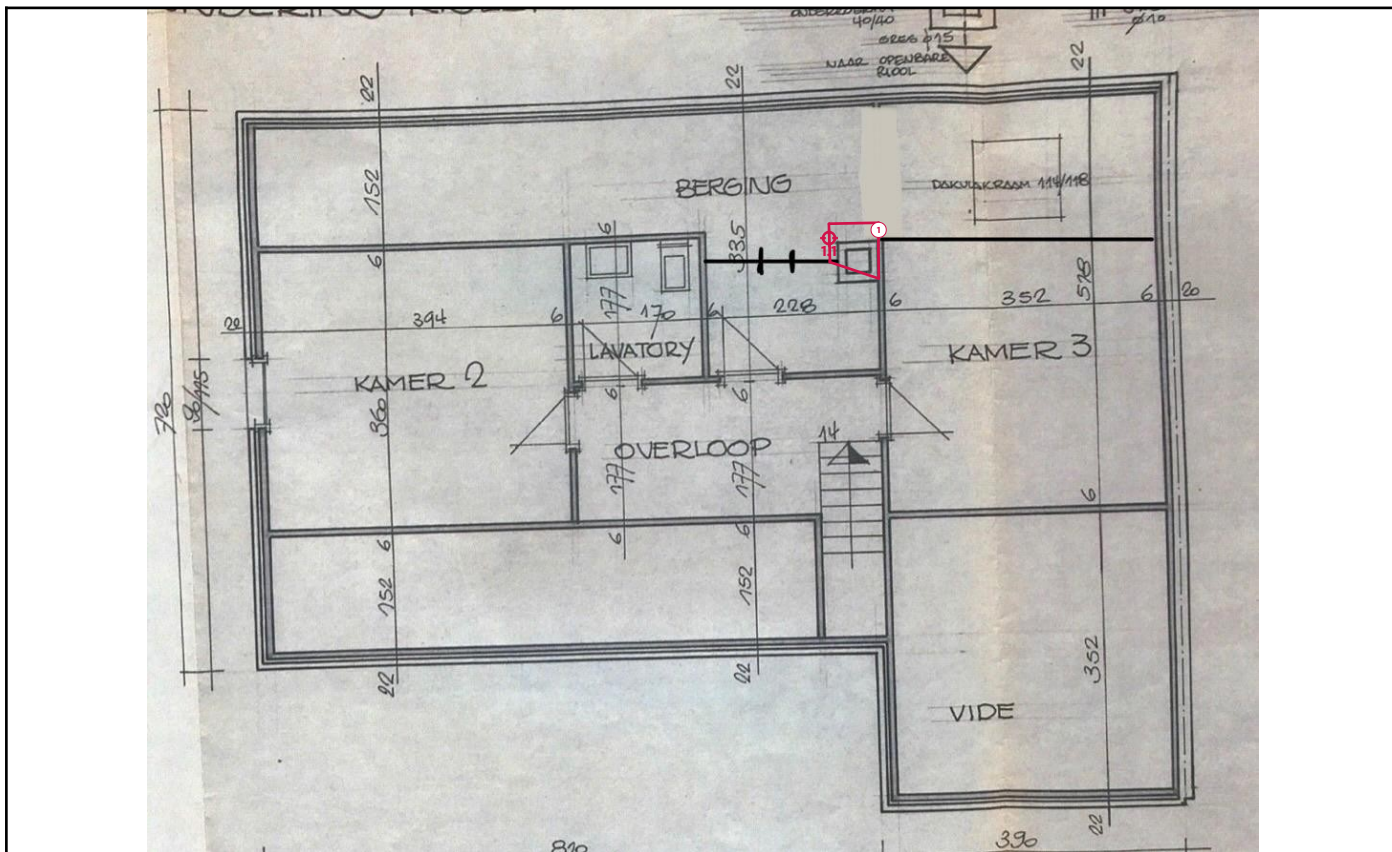
Plan 1.6: 1ste

Beschrijving	Type	Actie
1. Schouwbekleding bestaande uit platen - type Pical	Asbestmateriaal	Dringend verwijderen
1.1 Code: M01	Puntmonster	-

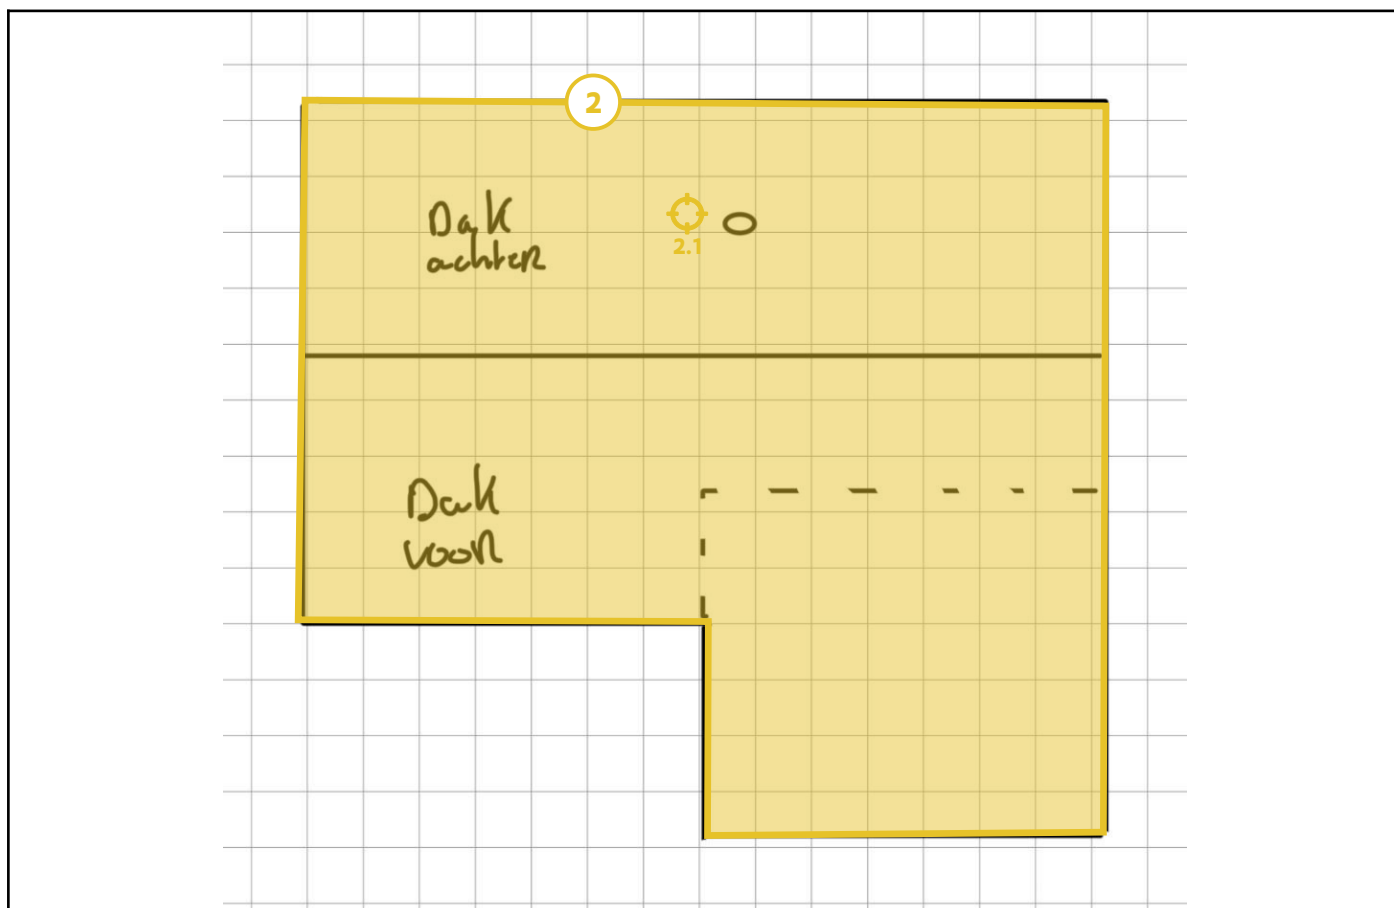
Plan 1.8: Daken

Beschrijving	Type	Actie
2. Onderdak cementplaat woning	Asbestmateriaal	Zorgvuldig beheren
2.1 Code: M02	Puntmonster	-

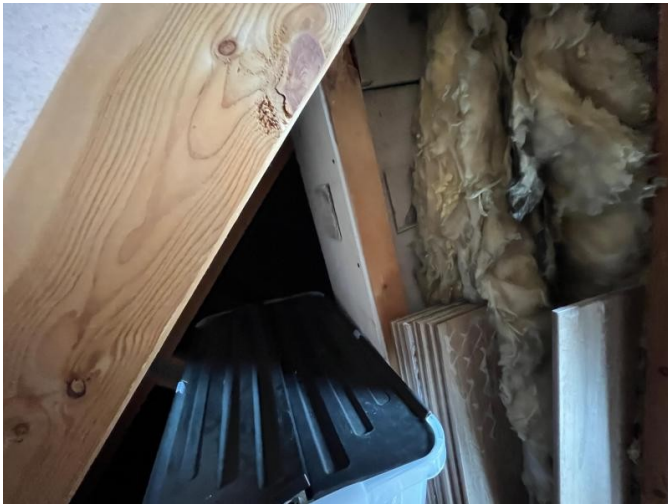
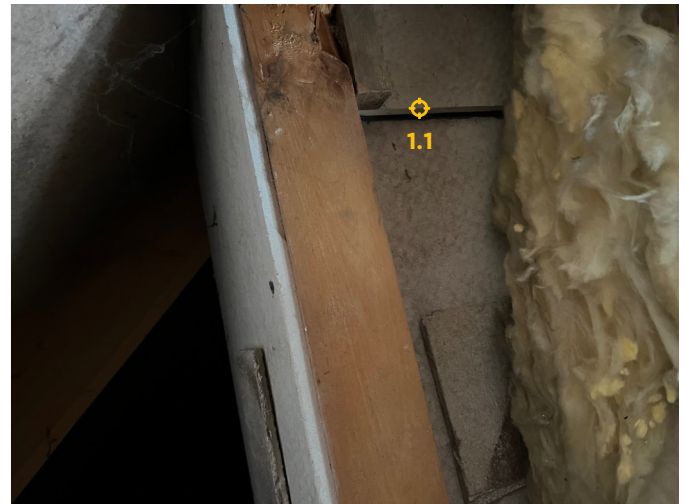
Het asbestmateriaal valt onder de mijlpaal van 2034.

Dringend verwijderen

Eindbeoordeling materiaalrisico	Hoog materiaalrisico en/of hoge kans op vezelvrijgave
---------------------------------	---

Gebondenheid	Categorie 2: niet-hechtgebonden met matrix
Asbestsoort (vezeltype)	Amfibool aanwezig, uitgezonderd crocidoliet
Asbestconcentratie	Hoog ($\geq 50\%$)
Afschermingsgraad van het gehele materiaal	Geheel of deels vrij aan binnenluchtstromen
Toestand van het materiaal	Licht beschadigd, licht verweerd. Intacte calciumsilicaatplaat of materiaal met categorie 3-gebondenheid

#	Type	Referentie	Resultaat
1.1	Puntmonster	M01	Chrysotiel, Amosiet

Beschrijving	Schouwbekleding bestaande uit platen - type Pical
Omgeving	Binnen
Primaire drager	Binnenwand
Asbestmateriaal	Plaat, paneel, tablet - Calciumsilicaat (type Pical, type Promatect)
Bindmiddel van asbestmateriaal	Calciumsilicaat
Gebondenheid op basis van bindmiddel	Niet-hechtgebonden
Hoeveelheid (oppervlakte - dikte - aantal)	• 6,00 m ² - 1,00 cm - 1 stuk
Totaal volume	0,06 m ³
Eenvoudig bereikbaar	Ja
Bevestigingswijze	<ul style="list-style-type: none">• Geklemd• Geschroefd
Identificatiemethode	Een monstername door de asbestdeskundige met laboanalyse door een asbestlabo.
Destructieve handeling voor identificatie	Nee
Opmerking	De hoeveelheid betreft een schatting.

- Scherm in afwachting van verwijdering het asbestmateriaal af van luchtstromingen en verstoring: bijvoorbeeld door het te verpakken, te fixeren, af te dekken, signalisatie - afbakening aan te brengen, ...
- Verwijder dit asbestmateriaal zo snel mogelijk. Volg de toestand goed op.

- Hermetische zone (erkend asbestverwijderaar)
Bij deze verwijdering van asbestmaterialen bestaat er een grote kans op vrijkomen van asbestvezels. Daarom mag dit enkel verwijderd worden door een erkend asbestverwijderaar in een hermetische zone. Bij het verwijderen moet steeds rekening worden gehouden met alle milieu- en veiligheidsvoorschriften. Codex boek VI, titel 3 of de website van OVAM

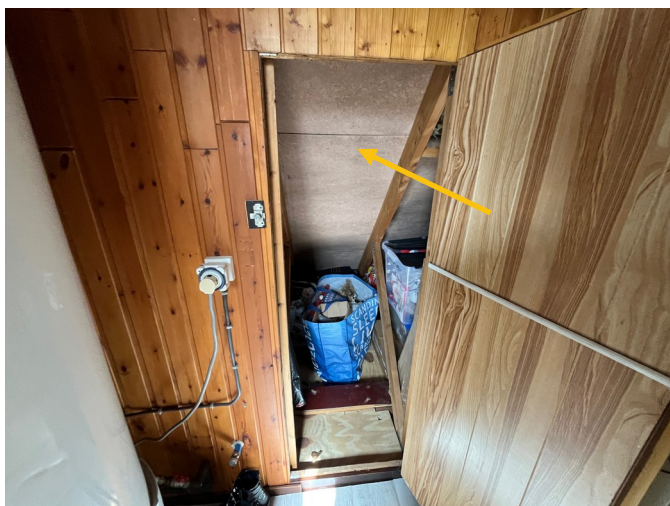
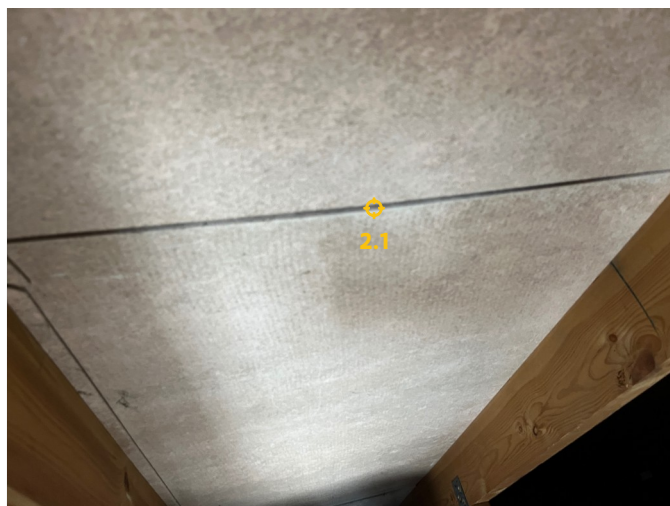
Het asbestmateriaal valt onder de mijlpaal van 2040.

Zorgvuldig beheren

Eindbeoordeling materiaalrisico	Laag materiaalrisico en/of verlaagde kans op vezelvrijgave
---------------------------------	--

Gebondenheid	Categorie 1: hechtgebonden in oorsprong
Asbestsoort (vezeltype)	Alleen chrysotiel aanwezig
Asbestconcentratie	Laag (< 50%)
Afschermingsgraad van het gehele materiaal	Geheel of deels vrij aan de buitenlucht, maar geen contact met binnenlucht
Toestand van het materiaal	Licht beschadigd, licht verweerd. Intacte calciumsilicaatplaat of materiaal met categorie 3-gebondenheid

#	Type	Referentie	Resultaat
2.1	Puntmonster	M02	Chrysotiel

Beschrijving	Onderdak cementplaat woning
Omgeving	Buiten
Primaire drager	Schuin dak
Asbestmateriaal	Plaat, paneel, tablet - Type Menuiserite
Bindmiddel van asbestmateriaal	Cement
Gebondenheid op basis van bindmiddel	Hecht
Hoeveelheid (oppervlakte - dikte - aantal)	<ul style="list-style-type: none">• 145,00 m² - 0,40 cm - 1 stuk
Totaal volume	0,58 m ³
Eenvoudig bereikbaar	Nee <ul style="list-style-type: none">• Het asbestmateriaal is bedekt (uitgezonderd laag verf, coating, behang, kunststof, textiel) en het wegnemen van het bedekkende materiaal kan niet zonder het bedekkende materiaal te beschadigen.
Bevestigingswijze	<ul style="list-style-type: none">• Genageld, geniet
Identificatiemethode	Een monstername door de asbestdeskundige met laboanalyse door een asbestlabo.
Destructieve handeling voor identificatie	Nee
Opmerking	De hoeveelheid betreft een schatting.

- Zorg voor een veilig beheer. Vermijd het beschadigen van het asbestmateriaal. Controleer de toestand jaarlijks op wijzigingen.
- Voer bijkomende staalname(s) uit.

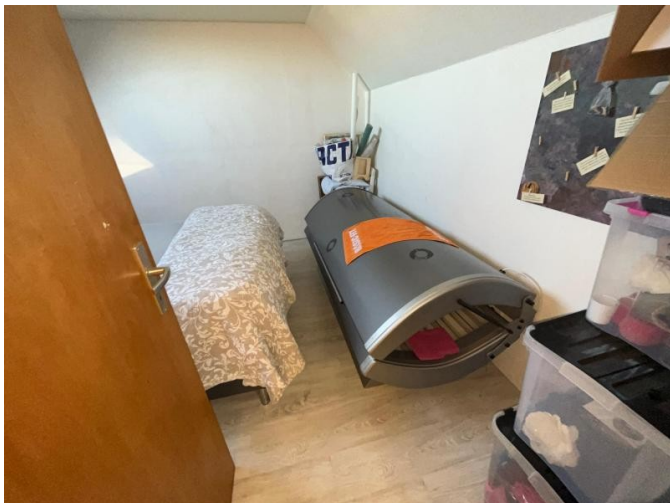
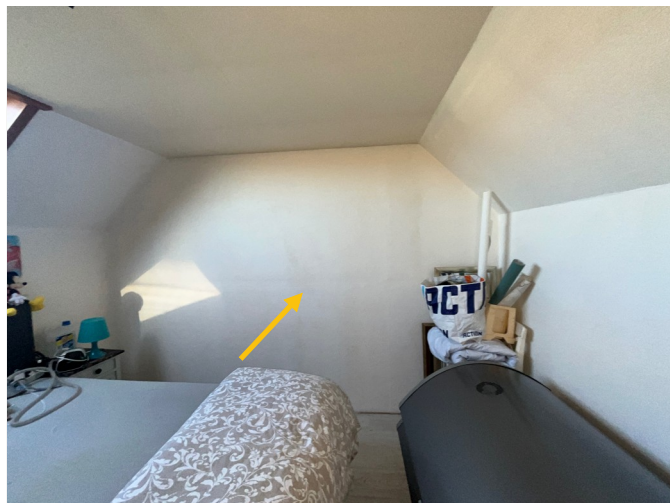
Fiche 3: Valse wand(en)/voorzetswand(en) - Gipskarton-Pvc-hout

De valse wand(en)/voorzetswand(en) bestaat(bestaan) uit niet-asbestverdachte gipskartonplaten/hout-/pvc platen. Zonder destructie is het niet mogelijk om na te gaan of er asbestverdachte materialen aanwezig zijn achter de valse wand(en)/voorzetswand(en).

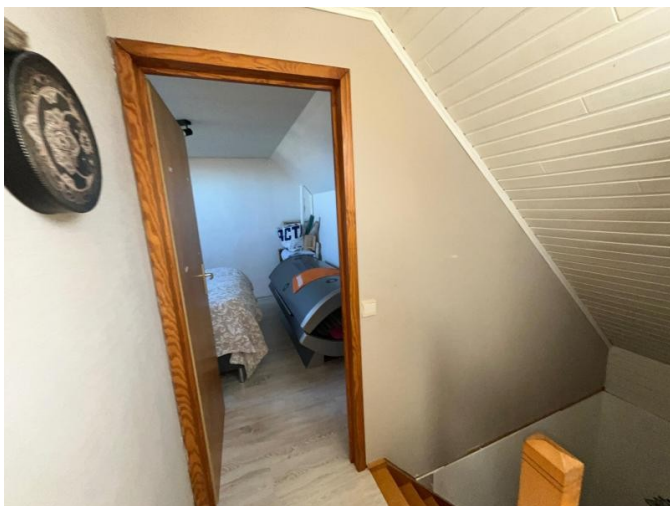
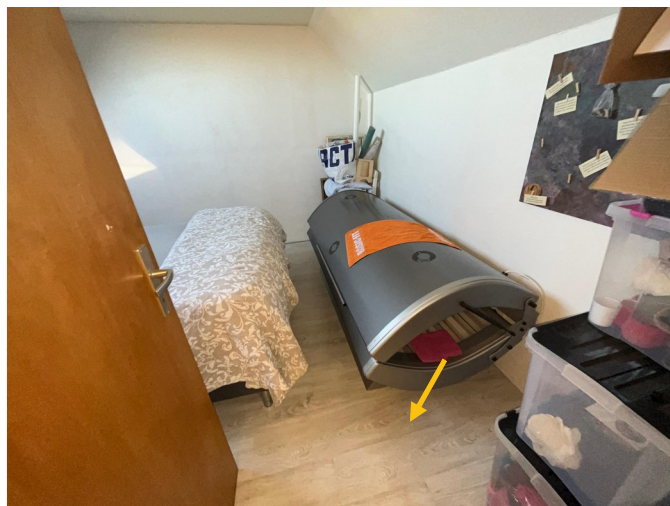
De aanwezige vloerbekleding is niet asbestverdacht. De onderliggende laag was echter niet inspecteerbaar zonder destructie tijdens de inspectie. Mogelijk is de onderliggende laag asbestverdacht.

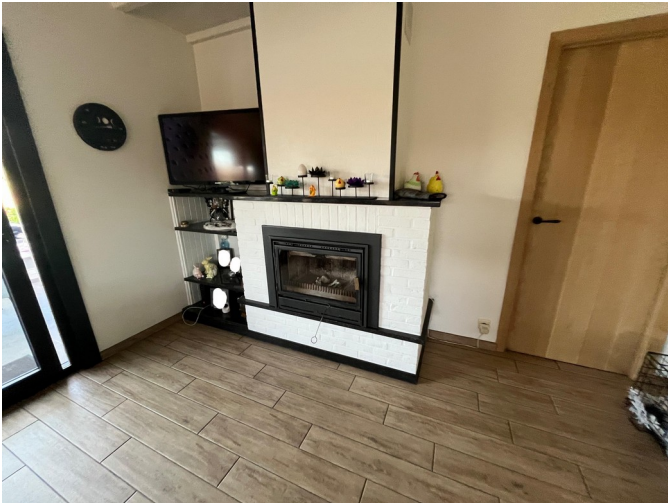
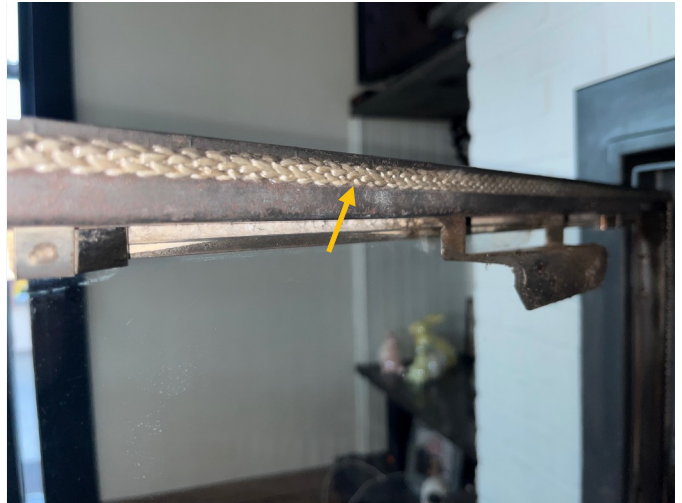
De dichtingskoord van de kachel betreft een keramische koord. Dit is niet asbest verdacht.

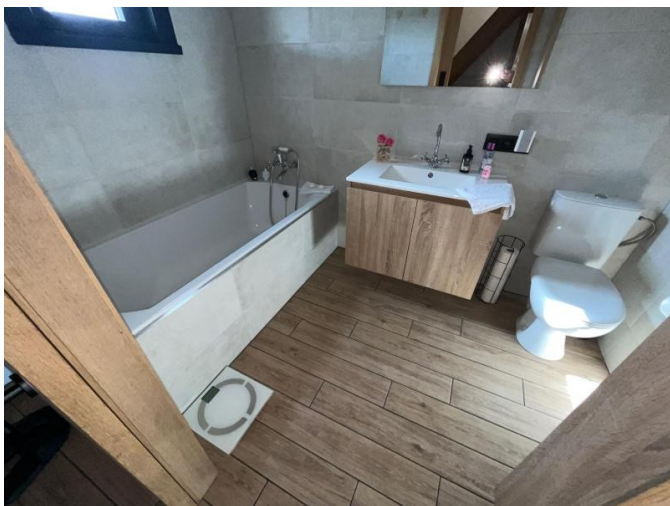
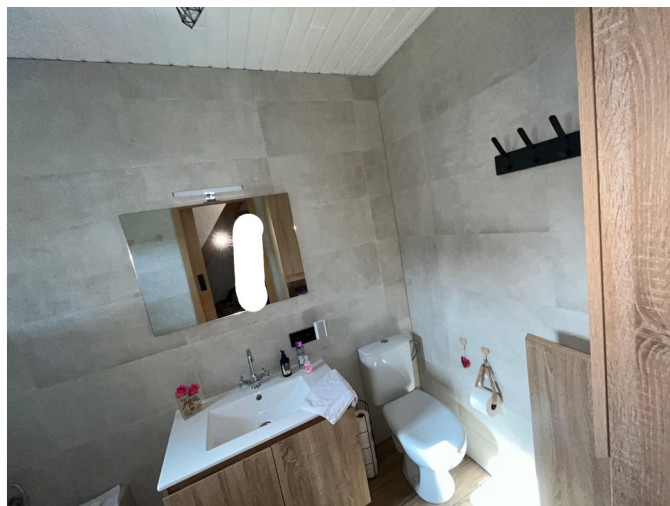
Op moment van de inspectie kon niet worden nagegaan of de tegellijm achter de muurtegels/plinten asbestverdacht is. Bij renovatie of verwijdering van de tegels dient het materiaal te worden geanalyseerd voor de werken van start gaan.

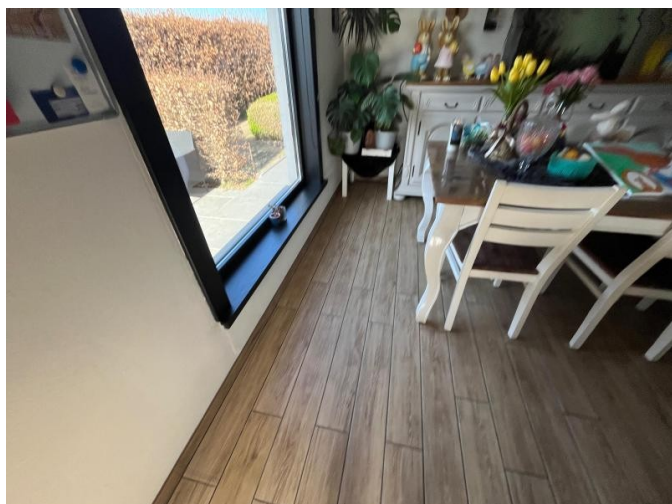
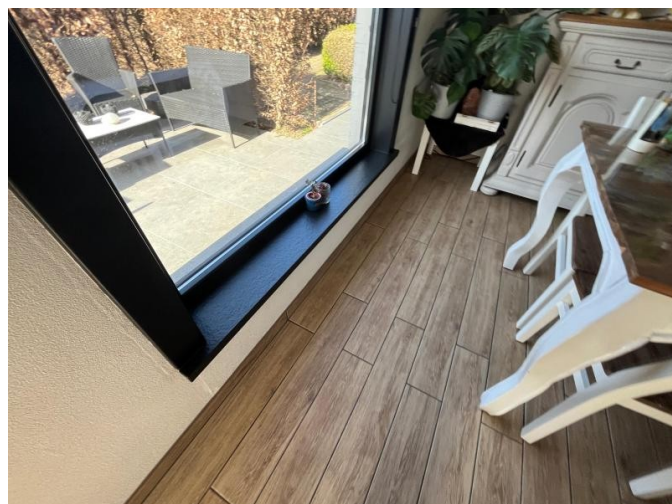
Fiche 9: Tegellijn onder vloertegels en achter plinttegels

Op moment van de inspectie kon niet worden nagegaan of de tegellijn onder de vloertegels of achter de plinttegels asbestverdacht is. Bij renovatie of verwijdering van de tegels dient het materiaal te worden geanalyseerd voor de werken van start gaan.

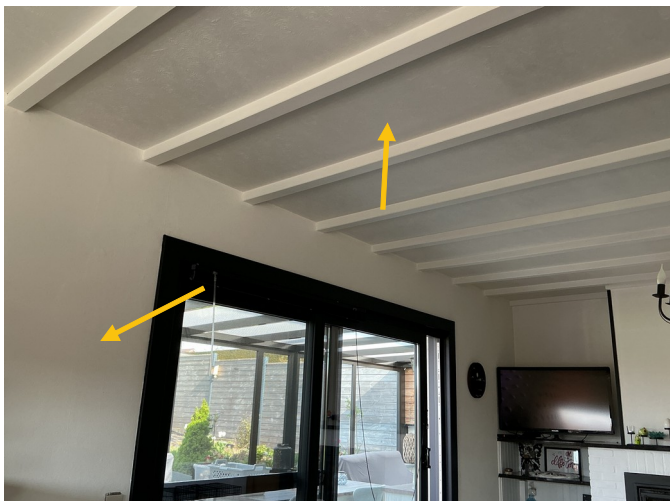
Fiche 10: Afsmeerlagen aan voegen tussen gipskartonplaten niet waarneembaar

De afsmeerlaag tussen de gipskartonplaten is niet waarneembaar.

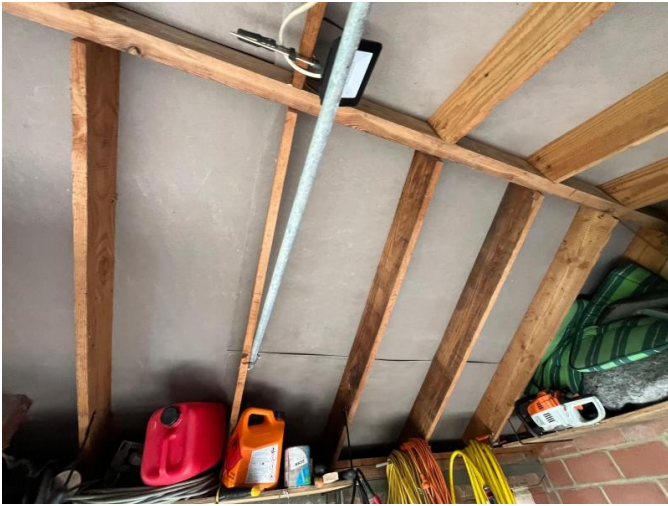
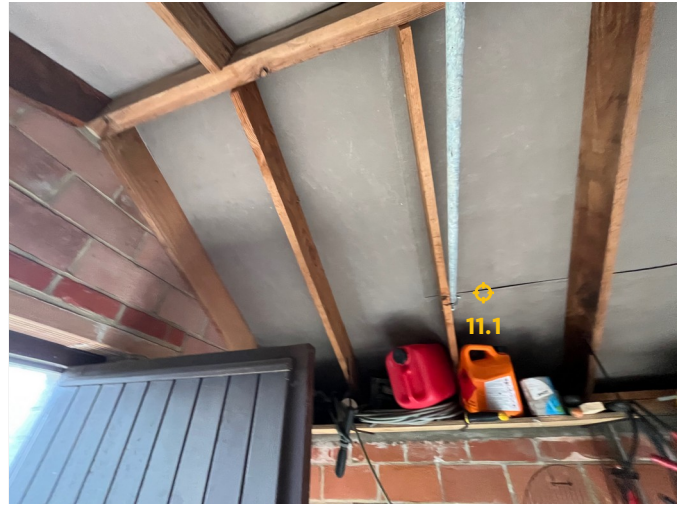
Fiche 11: Onderdak cementplaat

Geen asbest

#	Type	Referentie	Resultaat
11.1	Puntmonster	M03	Geen asbest

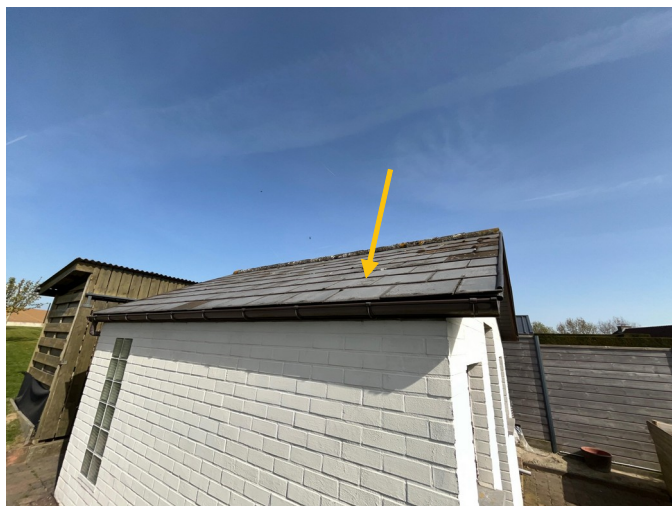
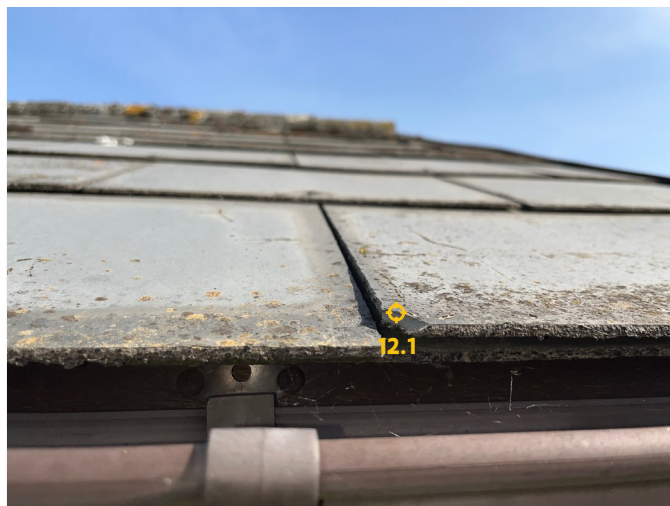
Geen asbest

#	Type	Referentie	Resultaat
12.1	Puntmonster	M04	Geen asbest

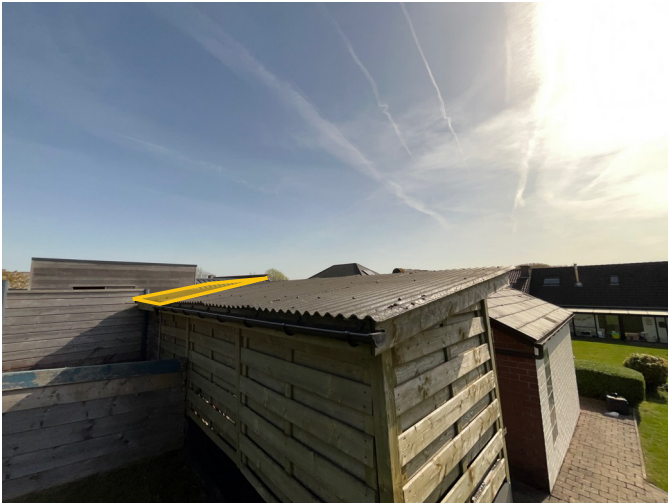
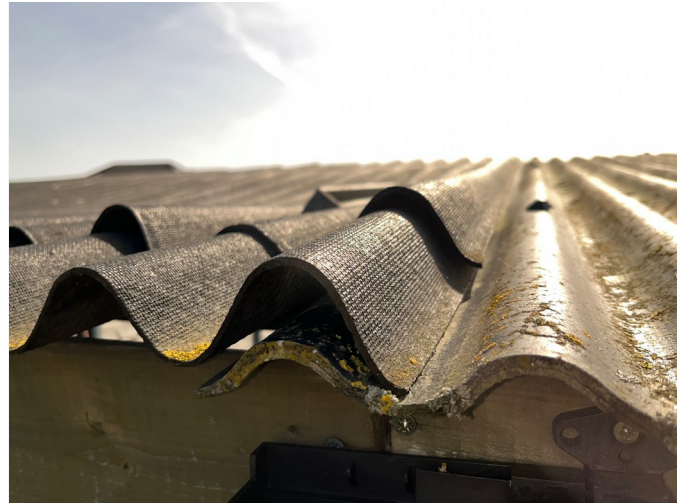
Geen asbest

#	Type	Referentie	Resultaat
13.1	Puntmonster	M06	Geen asbest

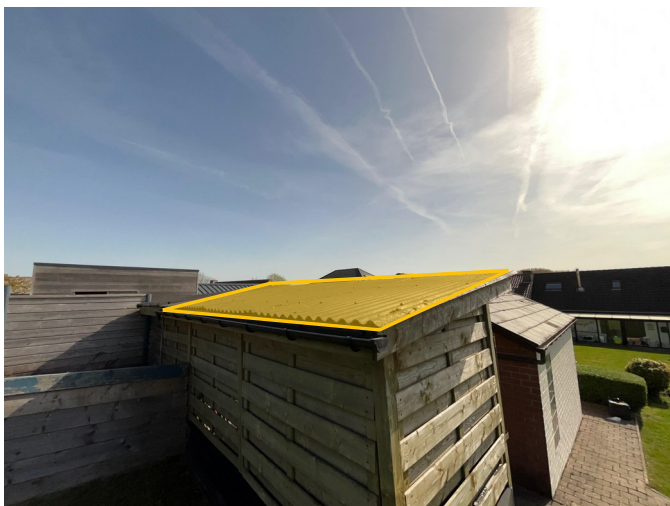
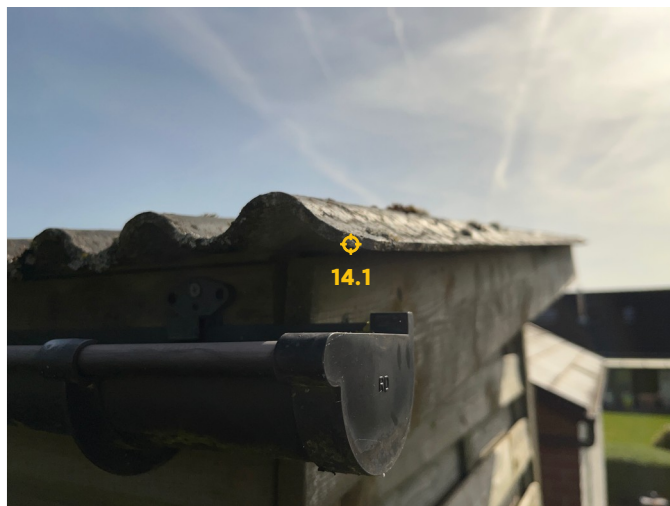
Geen asbest

#	Type	Referentie	Resultaat
14.1	Puntmonster	M05	Geen asbest
