Asbestinventarisatetest

Rokegem 7A, 9667 Horebeke

Attestnummer : 20260421-000508.000

Uitgegeven op : 21.04.2026

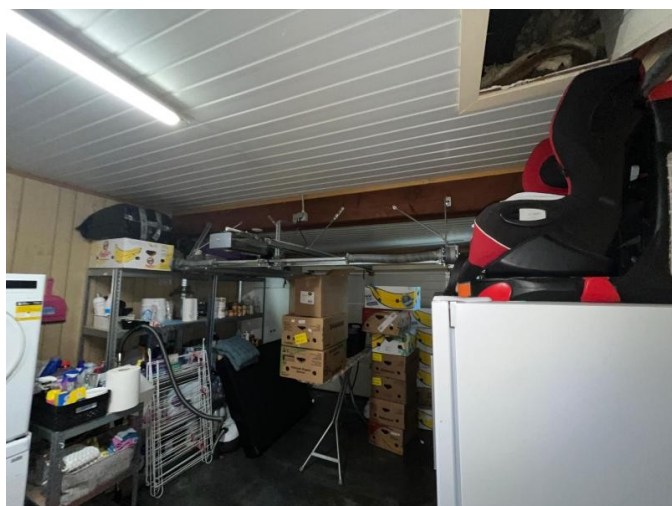
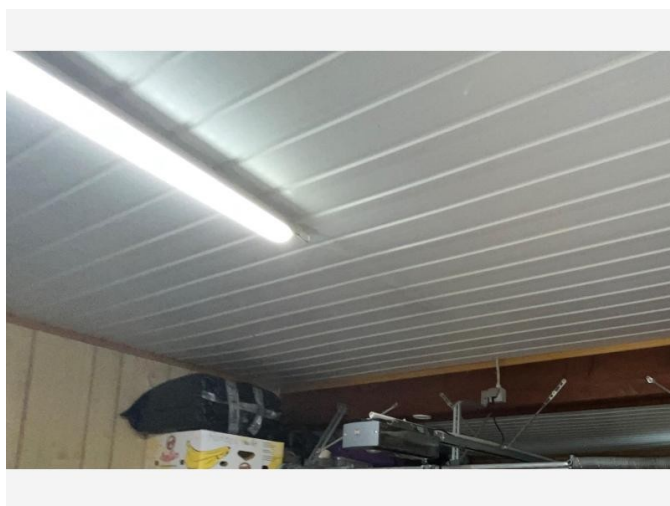
Beschrijving	Notitie	Terug te vinden op plannen
Fiche 15: Plafondafwerking in gipskarton/hout/pvc	Het plafond bestaat uit niet-asbestverdachte gipskartonplaten/hout-/pvc platen . Zonder destructie is het niet mogelijk om na te gaan of er asbestverdachte materialen aanwezig zijn achter de gipskartonplaten/hout-/pvc platen.	-
Fiche 16: Rookgaskanalen - niet verdacht	De materialen van rookgaskanalen zijn niet asbest verdacht.	Plan 1.9: Daken
Fiche 17: Dakbedekking - niet verdacht pannen	-	Plan 1.9: Daken
Fiche 18: Afdichtingsmateriaal (mastiek,kit,...) aan schrijnwerk - Niet verdacht	Het aanwezig afkittingsmateriaal is niet asbest-verdacht.	Plan 1.1: Gelijkvloers Plan 1.4: 1ste Plan 3.1: Tuinhuis
